# 冬期における名寄川の現状と アイスジャム発生予測システムの導入について

名寄市 建設水道部 上下水道室 浄水場

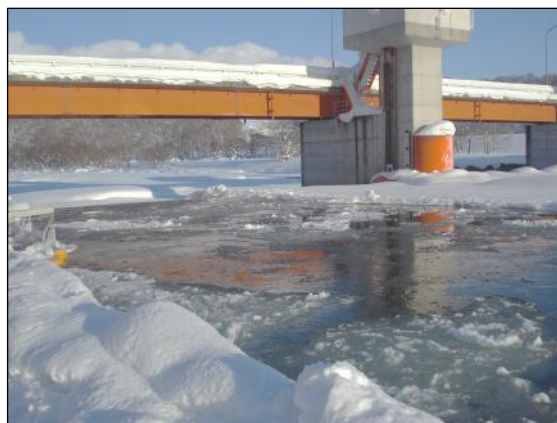
写真1 アイスジャム発生時の名寄川

緑丘浄水場水源（天塩川水系名寄川）におけるアイスジャムによる取水障害は、過去に3回発生している。特に平成25年1月の発生は、取水口から導水路を経由して、ポンプ井まで（次頁図1）にアイスジャムが侵入、閉塞するまでの被害となり、開発局への支援要請に至った経緯がある。

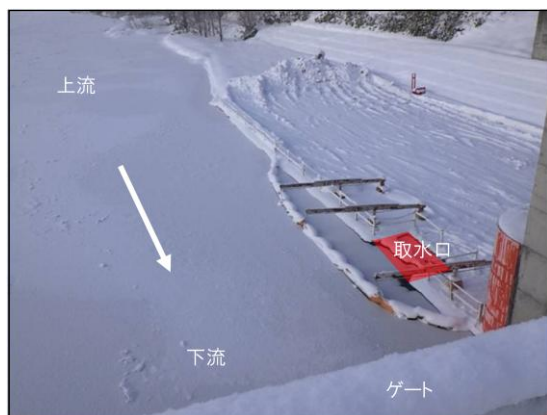
写真2 結氷した名寄川

冬期における名寄川は、例年12月中旬に結氷がはじまり3月下旬に解氷する。結氷してもアイスジャムの発生がなければ取水には問題ない。冬期の取水は、水道用水の他に取水口を同じにする工業用水とがあり、共に取水は原則停止できない。

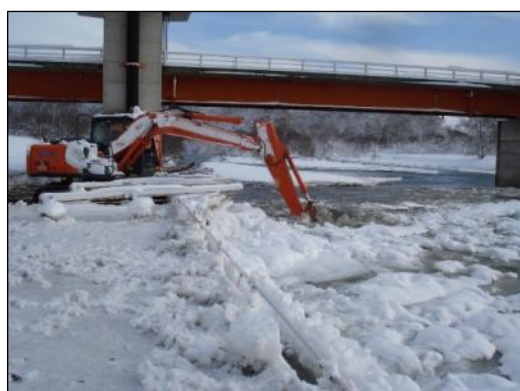
写真 6 取水口に堆積したアイスジャムを重機で除去

取水口は人力と重機によりアイスジャムを除去、また沈砂池・導水ポンプ井は施設構造上、重機の進入が不可能なため人力（バケツリレー）での作業となった。

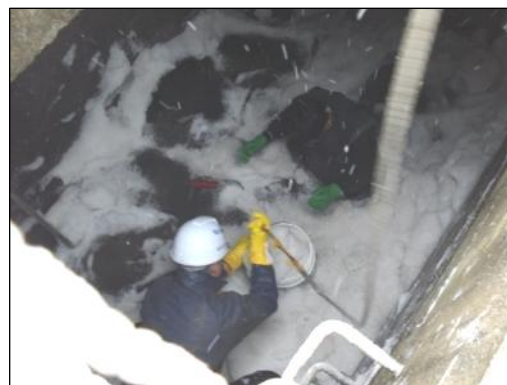
写真 4 沈砂池に侵入したアイスジャムをバケツリレーで除去

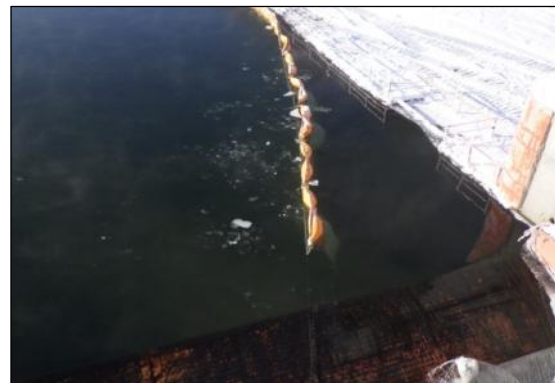
写真 8 取水口の砕氷後

河川結氷によりアイスジャム発生の確認が困難であるため、取水口付近を常に目視できるように重機で砕氷。

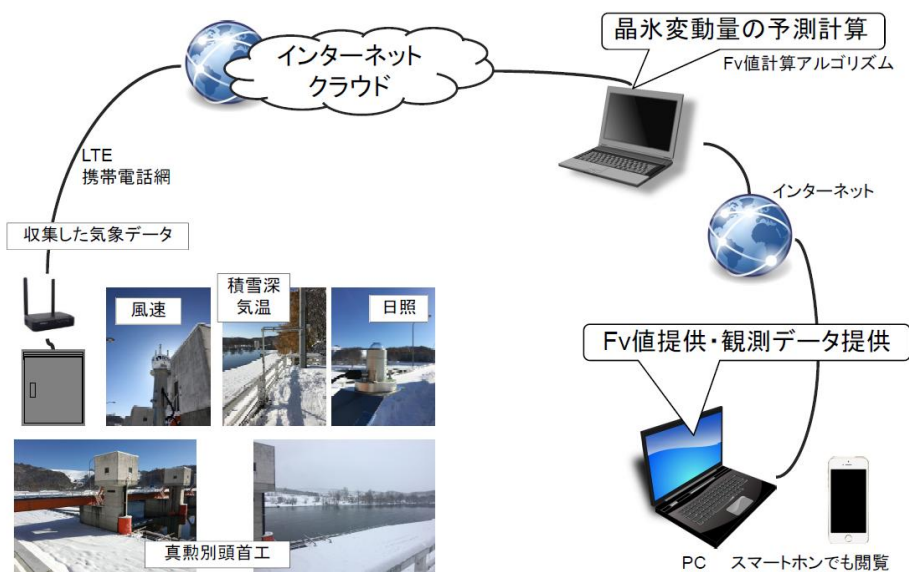
各観測機器（風速計、積雪深計、気温計、日照計等）を取水口周辺に設置。観測した気象データを収集することにより、晶氷変動量（Fv値）を計算。それらのデータを職場のPCや職員のスマートフォンで閲覧を可能とする。

図3 アイスクラム発生予測システム概念図

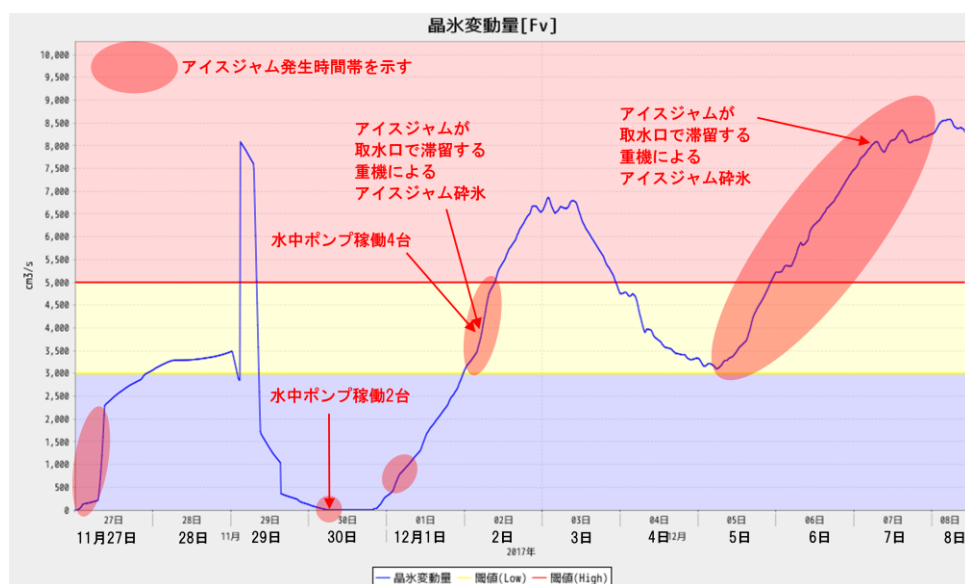
以下の図は、平成29年11月27日から12月8日までのFv値とアイスクラムの発生及び現場対応状況を表したものである。Fv値の動向と現場でのアイスクラムの発生は、非常に関係性の高いものとなっている。

図4 Fv値と現場対応
